# Lote 5 - Rota: Afonso Pena

**FRATAR**  
ENGENHARIA CONSULTIVA

| Diagnóstico da Calçada | Qualidade do Serviço | |
| Endereço: Av. Afonso Pena, 342 | 78 | B |

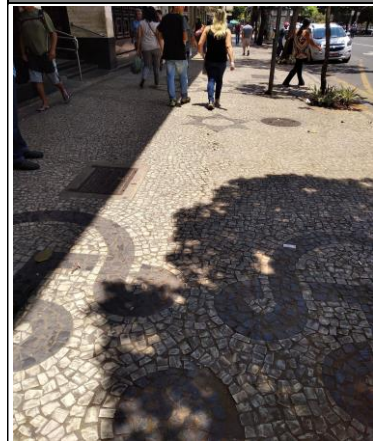
## Foto Geral

| ID | Itens Avaliados | Respostas | Nota |
|---|---|---|---|
| P_3 | Tipo de revestimento da calçada ? | Pedra Portuguesa | 8 |
| P_5 | Condições Gerais do Piso e meio-fio da calçada ? | Ótimo(a) | 10 |
| P_11 | O Passeio está no padrão da SMPU ? | Não | 0 |
| P_16 | Classificação geral da calçada pelo pesquisador. | Ótimo(a) | 10 |
