# Lote 4 - Rota: Raja Gabáglia

**FRATAR**  
ENGENHARIA CONSULTIVA

| Diagnóstico da Calçada | Qualidade do Serviço | |
| Endereço: Av. Raja Gabaglia, 1046 | 46 | D |

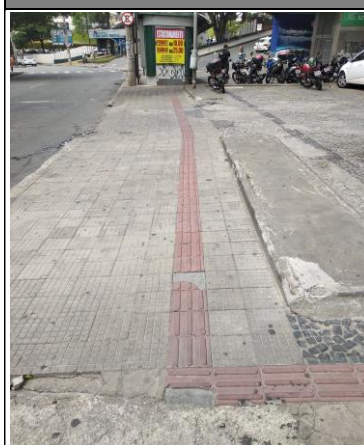
## Foto Geral

| ID | Itens Avaliados | Respostas | Nota |
|---|---|---|---|
| P_4 | Existência de Buracos ? | Muitos | 0 |
| P_5 | Condições Gerais do Piso e meio-fio da calçada ? | Péssimo | 0 |
| P_6 | Presença de desníveis ? | Leve | 7 |
| P_16 | Classificação geral da calçada pelo pesquisador. | Ruim | 0 |
