## Lote 5 - Rota: Afonso Pena

| Diagnóstico da Calçada | Qualidade do Serviço | |
| Endereço: Av. Afonso Pena, 2915 | 78 | B |
| Data do Registro: 01/11/2019 11:40:33 | | |

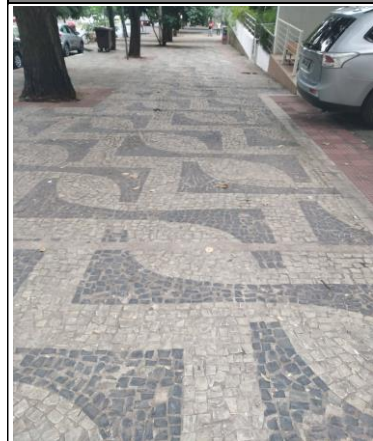
### Foto Geral

| ID | Itens Avaliados | Respostas | Nota |
|---|---|---|---|
| P_4 | Existência de Buracos ? | Poucos | 5 |
| P_11 | O Passeio está no padrão da SMPU ? | Não | 0 |
| P_16 | Classificação geral da calçada pelo pesquisador. | Regular | 5 |
