| Diagnóstico da Calçada | Qualidade do Serviço | |
| Endereço: Av. Portugal, 67 | 53 | C |
| Data do Registro: 19/11/2019 14:51:18 | | |
| Num. Lote CTM: 200062300170 | | |

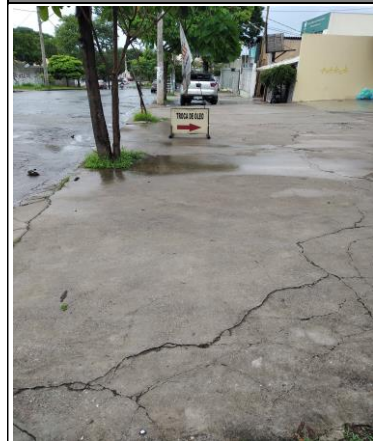
Foto Geral

| ID | Itens Avaliados | Respostas | Nota |
|---|---|---|---|
| P_5 | Condições Gerais do Piso e meio-fio da calçada ? | Péssimo | 0 |
| P_6 | Presença de desníveis ? | Médio | 3 |
| P_16 | Classificação geral da calçada pelo pesquisador. | Ruim | 0 |

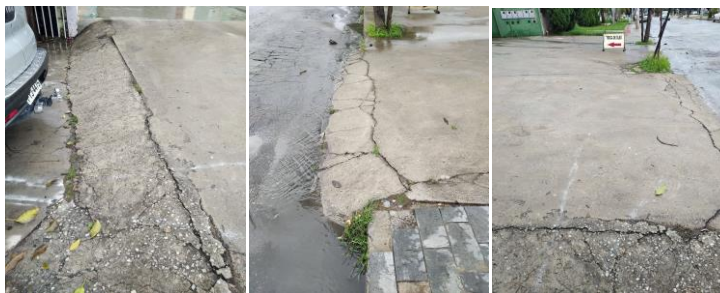
Fotos Complementares - Detalhes do Passeio

| ID | Itens Avaliados | Respostas | Nota |
|---|---|---|---|
| P_9 | A calçada Possui Rebaixamento de Veículos correto ? | Não | 0 |
