## Lote 5 - Rota: Afonso Pena

**FRATAR**  
ENGENHARIA CONSULTIVA

| Diagnóstico da Calçada | Qualidade do Serviço | |
| Endereço: Av. Afonso Pena, 2484 | 72 | B |

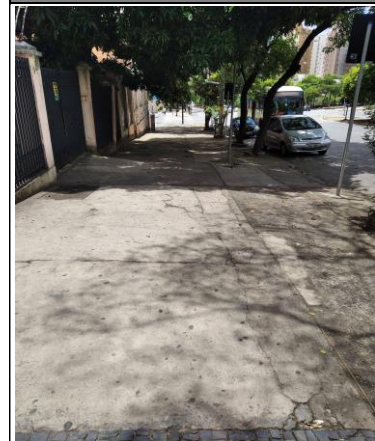
Foto Geral

| ID | Itens Avaliados | Respostas | Nota |
|---|---|---|---|
| P_4 | Existência de Buracos ? | Poucos | 5 |
| P_5 | Condições Gerais do Piso e meio-fio da calçada ? | Regular | 5 |
| P_16 | Classificação geral da calçada pelo pesquisador. | Regular | 5 |

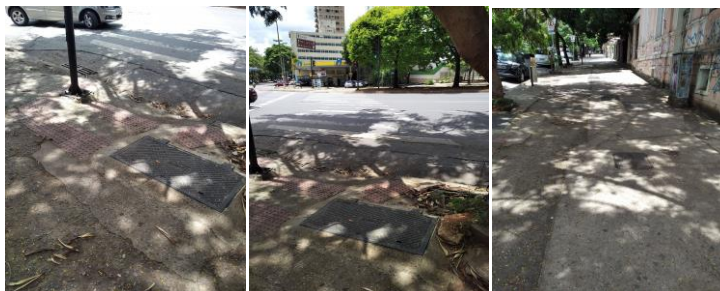
Fotos Complementares - Detalhes do Passeio

| ID | Itens Avaliados | Respostas | Nota |
|---|---|---|---|
| P_7_1_2 | Se for do Tipo 1, O rebaixo tem abas conforme a norma ? | Não | -1 |
| P_7_3 | O rebaixo possui piso tátil ? | Tem só piso de alerta | -1 |
| P_7_3_1 | O piso tátil de alerta e direcional do rebaixo está conforme a norma ? | Não | -1 |
