# Lote 5 - Rota: Afonso Pena

**FRATAR**  
ENGENHARIA CONSULTIVA

| Diagnóstico da Calçada | Qualidade do Serviço | |
| Endereço: Av. Getúlio Vargas, 455 | 58 | C |

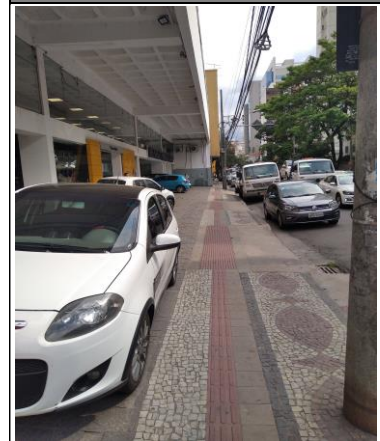
Foto Geral

| ID | Itens Avaliados | Respostas | Nota |
|---|---|---|---|
| P_11 | O Passeio está no padrão da SMPU ? | Não | 0 |
| P_12 | A testada possui prática de estacionamento sobre o passeio ? | Sim | 0 |
| P_16 | Classificação geral da calçada pelo pesquisador. | Ruim | 0 |

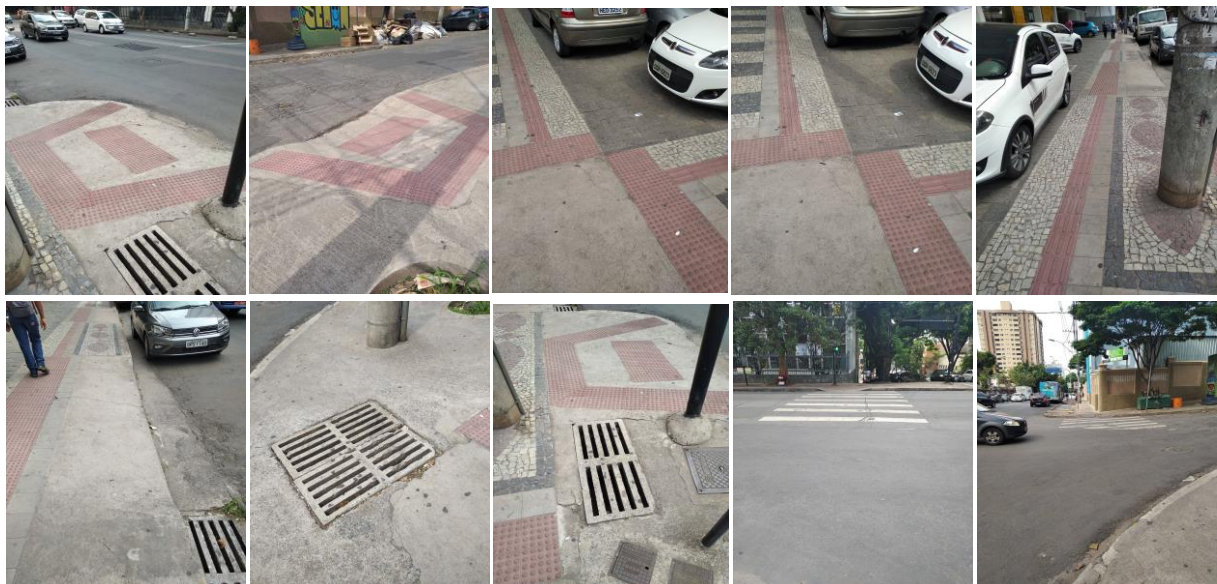
Fotos Complementares - Detalhes do Passeio

| ID | Itens Avaliados | Respostas | Nota |
|---|---|---|---|
| P_13 | Existe algum dispositivo de Drenagem sobre a calçada ? | Sim | -8 |

| ID | Itens Avaliados | Respostas | Nota |
|---|---|---|---|
| P_13_1 | Dispositivo de Drenagem está devidamente instalado e bem conservado? | Não | -3 |
| P_13_2 | Dispositivo de Drenagem oferece risco para caminamento seguro de pedestre? | Sim | -5 |

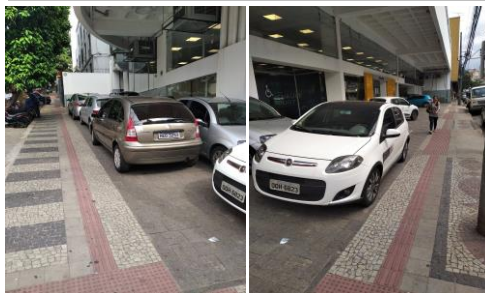
## Fotos Complementares - Detalhes do Passeio

| ID | Itens Avaliados | Respostas | Nota |
|---|---|---|---|
| P_7_1_2 | Se for do Tipo 1, O rebaixo tem abas conforme a norma ? | Não | -1 |
| P_7_3 | O rebaixo possui piso tátil ? | Tem só piso de alerta | -1 |
| P_8_1 | O piso tátil está no eixo da faixa livre ? | Não | 0 |
| P_8_9 | O piso tátil apresenta desenho com bom senso? | Não | 0 |
