## Lote 4 - Rota: Contorno

**FRATAR**  
ENGENHARIA CONSULTIVA

| Diagnóstico da Calçada | Qualidade do Serviço | |
|---|---|---|
| Endereço: Av.Contorno, 2736 | 80 | B |
| Data do Registro: 08/11/2019 16:34:04 | | |

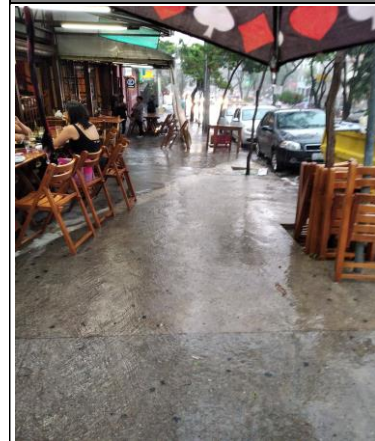
### Foto Geral

| ID | Itens Avaliados | Respostas | Nota |
|---|---|---|---|
| P_5 | Condições Gerais do Piso e meio-fio da calçada ? | Ótimo(a) | 10 |
| P_11 | O Passeio está no padrão da SMPU ? | Não | 0 |
| P_16 | Classificação geral da calçada pelo pesquisador. | Ótimo(a) | 10 |
