# Lote 1 - Rota: Noroeste

**FRATAR**  
ENGENHARIA CONSULTIVA

| Diagnóstico da Calçada | Qualidade do Serviço | |
| Endereço: Av. Abílio Machado, 745 | 65 | C |

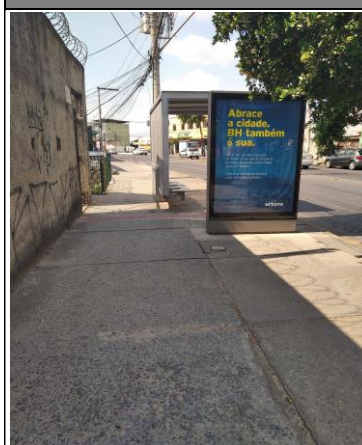
## Foto Geral

| ID | Itens Avaliados | Respostas | Nota |
|---|---|---|---|
| P_4 | Existência de Buracos ? | Poucos | 5 |
| P_5 | Condições Gerais do Piso e meio-fio da calçada ? | Regular | 5 |
| P_16 | Classificação geral da calçada pelo pesquisador. | Regular | 5 |
