## Lote 5 - Rota: Afonso Pena

**FRATAR**  
ENGENHARIA CONSULTIVA

| Diagnóstico da Calçada | Qualidade do Serviço | |
| Endereço: Av. Afonso Pena, 914 | 70 | C |

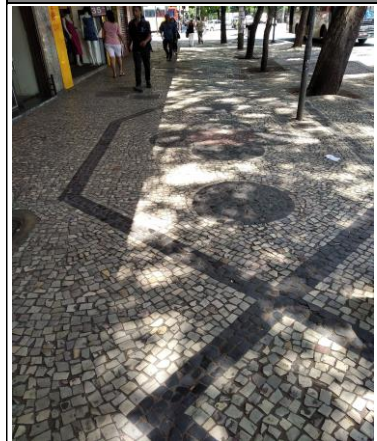
Foto Geral

| ID | Itens Avaliados | Respostas | Nota |
|---|---|---|---|
| P_16 | Classificação geral da calçada pelo pesquisador. | Regular | 5 |

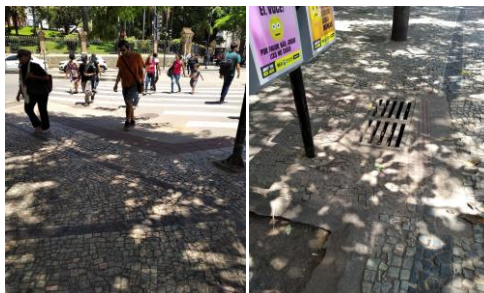
Fotos Complementares - Detalhes do Passeio

| ID | Itens Avaliados | Respostas | Nota |
|---|---|---|---|
| P_7_1_2 | Se for do Tipo 1, O rebaixo tem abas conforme a norma ? | Não | -1 |
| P_7_3 | O rebaixo possui piso tátil ? | Tem só piso de alerta | -1 |
| P_7_3_1 | O piso tátil de alerta e direcional do rebaixo está conforme a norma ? | Não | -1 |
