## Lote 4 - Rota: Contorno

**FRATAR**  
ENGENHARIA CONSULTIVA

| Diagnóstico da Calçada | Qualidade do Serviço | |
| Endereço: Av.Contorno, 4366 | 85 | B |

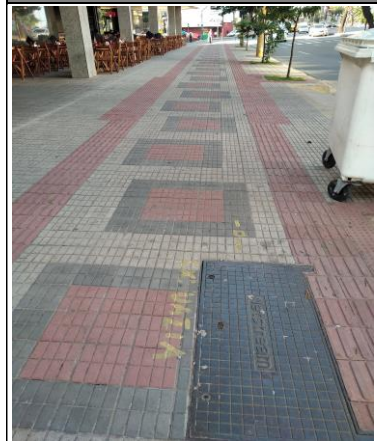
Foto Geral

| ID | Itens Avaliados | Respostas | Nota |
|---|---|---|---|
| P_6 | Presença de desníveis ? | Leve | 7 |
| P_16 | Classificação geral da calçada pelo pesquisador. | Regular | 5 |

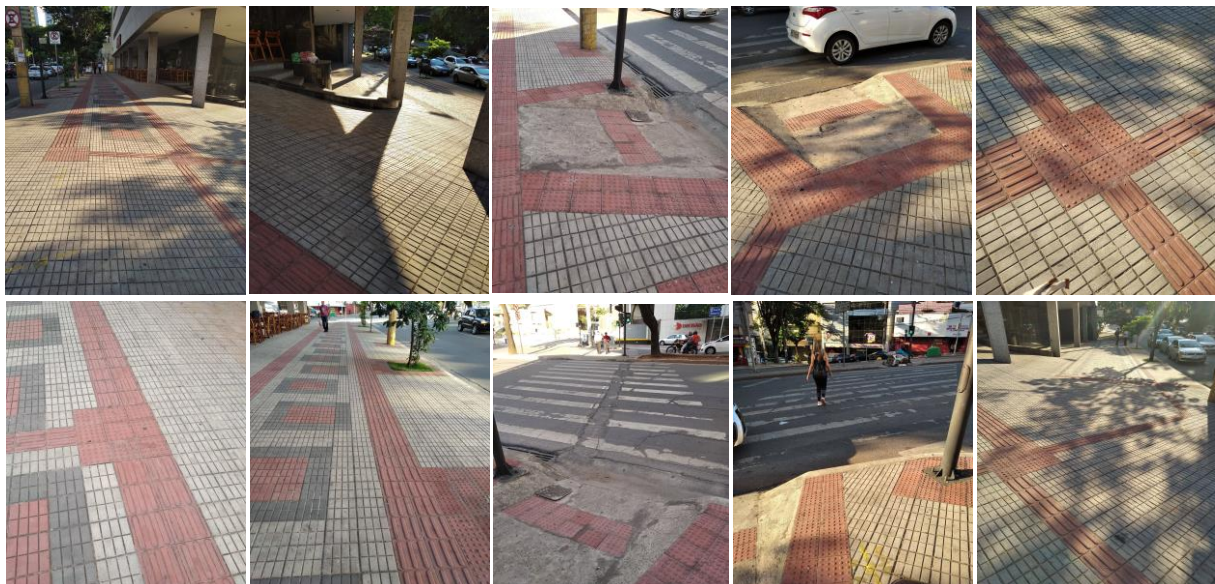
Fotos Complementares - Detalhes do Passeio

| ID | Itens Avaliados | Respostas | Nota |
|---|---|---|---|
| P_7_1_2 | Se for do Tipo 1, O rebaixo tem abas conforme a norma ? | Não | -1 |
| P_7_3 | O rebaixo possui piso tátil ? | Tem só piso de alerta | -1 |
| P_8_1 | O piso tátil está no eixo da faixa livre ? | Não | 0 |
