# Lote 1 - Rota: Carlos Luz

**FRATAR**  
ENGENHARIA CONSULTIVA

| Diagnóstico da Calçada | Qualidade do Serviço | |
| Endereço: Rua Conceição do Mato Dentro, 591 | 62 | C |

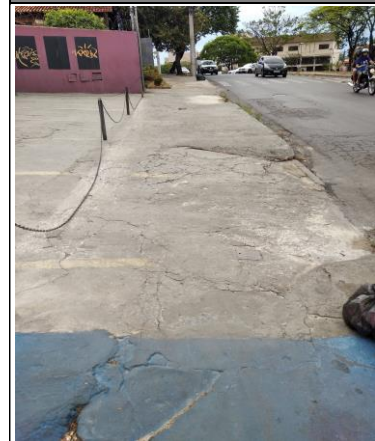
## Foto Geral

| ID | Itens Avaliados | Respostas | Nota |
|---|---|---|---|
| P_4 | Existência de Buracos ? | Poucos | 5 |
| P_5 | Condições Gerais do Piso e meio-fio da calçada ? | Péssimo | 0 |
| P_6 | Presença de desníveis ? | Leve | 7 |
| P_16 | Classificação geral da calçada pelo pesquisador. | Ruim | 0 |
