## Lote 4 - Rota: Contorno

**FRATAR**  
ENGENHARIA CONSULTIVA

| Diagnóstico da Calçada | Qualidade do Serviço | |
| Endereço: Av.Contorno, 4614 | 75 | B |

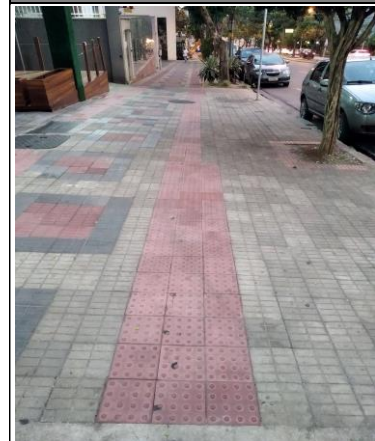
Foto Geral

| ID | Itens Avaliados | Respostas | Nota |
|---|---|---|---|
| P_4 | Existência de Buracos ? | Poucos | 5 |
| P_5 | Condições Gerais do Piso e meio-fio da calçada ? | Regular | 5 |
| P_11 | O Passeio está no padrão da SMPU ? | Não | 0 |
| P_16 | Classificação geral da calçada pelo pesquisador. | Regular | 5 |

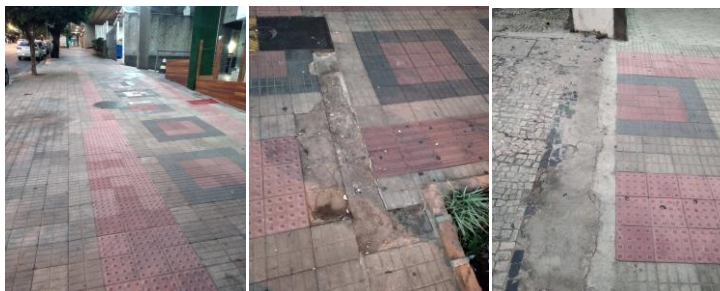
Fotos Complementares - Detalhes do Passeio

| ID | Itens Avaliados | Respostas | Nota |
|---|---|---|---|
| P_8_1 | O piso tátil está no eixo da faixa livre ? | Não | 0 |
| P_8_7 | O piso tátil tem conexão com os lotes vizinhos? | Não | 0 |
