# Lote 1 - Rota: Padre Pedro Pinto

| Diagnóstico da Calçada | Qualidade do Serviço | |
| Endereço: Rua Padre Pedro Pinto, 5060 | 63 | C |
| Num. Lote CTM: 190201400060 | | |

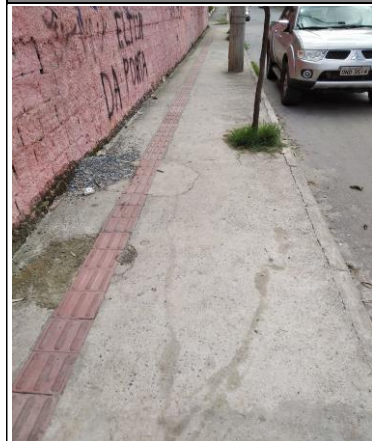
## Foto Geral

| ID | Itens Avaliados | Respostas | Nota |
|---|---|---|---|
| P_4 | Existência de Buracos ? | Poucos | 5 |
| P_5 | Condições Gerais do Piso e meio-fio da calçada ? | Regular | 5 |
| P_16 | Classificação geral da calçada pelo pesquisador. | Regular | 5 |

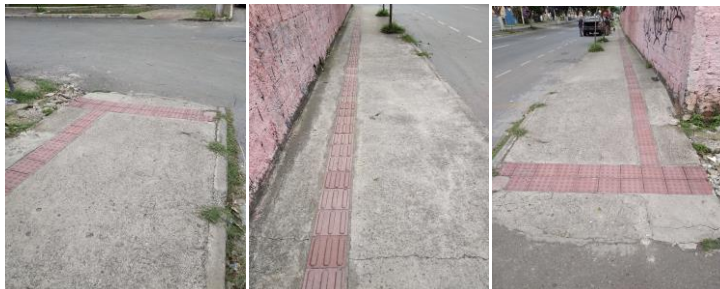
## Fotos Complementares - Detalhes do Passeio

| ID | Itens Avaliados | Respostas | Nota |
|---|---|---|---|
| P_7_3 | O rebaixo possui piso tátil ? | Tem só piso de alerta | -1 |
| P_7_3_1 | O piso tátil de alerta e direcional do rebaixo está conforme a norma ? | Não | -1 |
| P_8_1 | O piso tátil está no eixo da faixa livre ? | Não | 0 |
