## Lote 4 - Rota: Contorno

| Diagnóstico da Calçada | Qualidade do Serviço | |
| Endereço: Av.Contorno, 4052 | 58 | C |
| Data do Registro: 05/11/2019 16:47:17 | | |

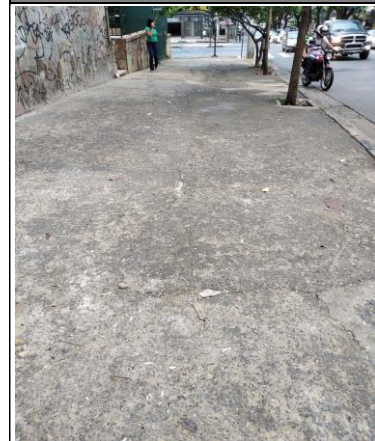
### Foto Geral

| ID | Itens Avaliados | Respostas | Nota |
|---|---|---|---|
| P_4 | Existência de Buracos ? | Muitos | 0 |
| P_5 | Condições Gerais do Piso e meio-fio da calçada ? | Péssimo | 0 |
| P_16 | Classificação geral da calçada pelo pesquisador. | Ruim | 0 |
