# Lote 5 - Rota: Afonso Pena

| Diagnóstico da Calçada | Qualidade do Serviço | |
| Endereço: Rua Rio Grande do Norte, 1034 | 53 | C |
| Data do Registro: 14/11/2019 11:23:54 | | |

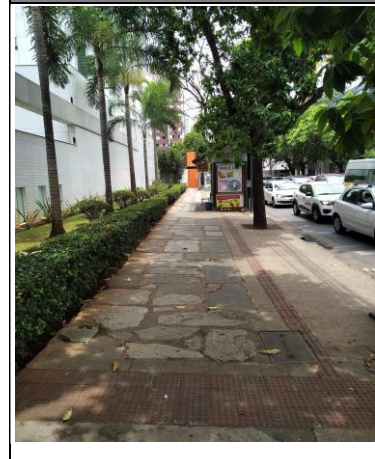
## Foto Geral

| ID | Itens Avaliados | Respostas | Nota |
|---|---|---|---|
| P_3 | Tipo de revestimento da calçada ? | Outro | 0 |
| P_4 | Existência de Buracos ? | Poucos | 5 |
| P_5 | Condições Gerais do Piso e meio-fio da calçada ? | Regular | 5 |
| P_11 | O Passeio está no padrão da SMPU ? | Não | 0 |
| P_16 | Classificação geral da calçada pelo pesquisador. | Regular | 5 |

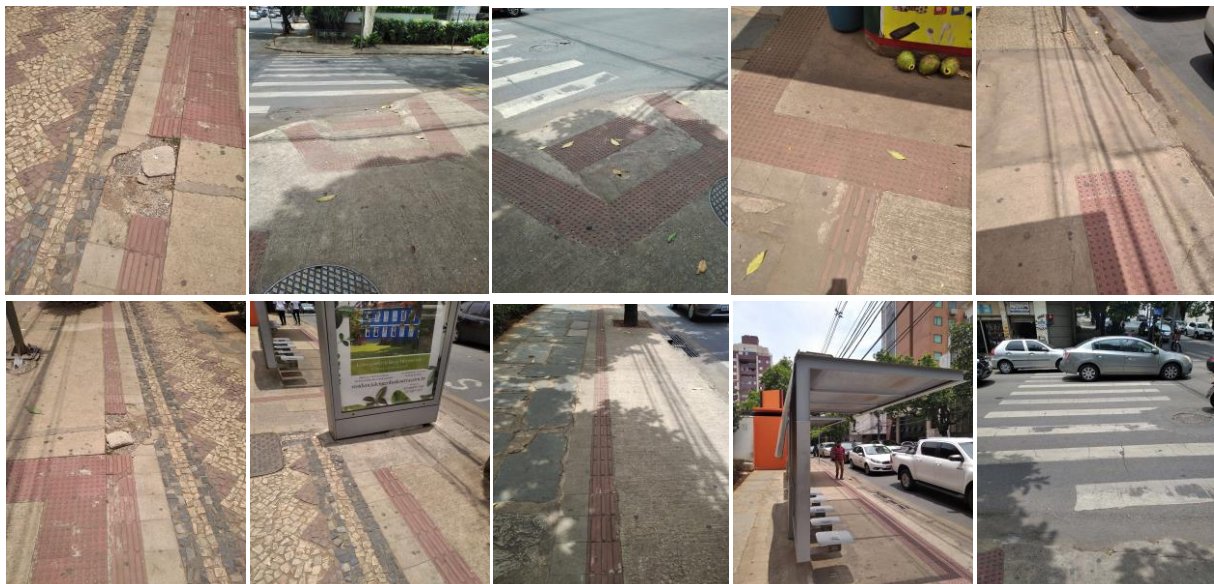
## Fotos Complementares - Detalhes do Passeio

| ID | Itens Avaliados | Respostas | Nota |
|---|---|---|---|
| P_7_1_2 | Se for do Tipo 1, O rebaixo tem abas conforme a norma ? | Não | -1 |
| P_7_3 | O rebaixo possui piso tátil ? | Tem só piso de alerta | -1 |
| P_8_1 | O piso tátil está no eixo da faixa livre ? | Não | 0 |
| P_8_8 | O piso tátil está em boas condições aparentes? | Não | 0 |
| P_8_9 | O piso tátil apresenta desenho com bom senso? | Não | 0 |
