# Lote 4 - Rota: Raja Gabáglia

| Diagnóstico da Calçada | Qualidade do Serviço | |
| Endereço: Av. Raja Gabáglia, 555 | 50 | D |
| Data do Registro: 07/11/2019 16:53:40 | | |

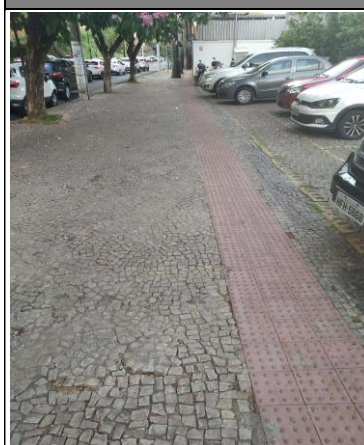
## Foto Geral

| ID | Itens Avaliados | Respostas | Nota |
|---|---|---|---|
| P_3 | Tipo de revestimento da calçada ? | Pedra Portuguesa | 8 |
| P_4 | Existência de Buracos ? | Poucos | 5 |
| P_5 | Condições Gerais do Piso e meio-fio da calçada ? | Regular | 5 |
| P_6 | Presença de desníveis ? | Leve | 7 |
| P_9 | A calçada Possui Rebaixamento de Veículos correto ? | Não | 0 |
| P_11 | O Passeio está no padrão da SMPU ? | Não | 0 |
| P_12 | A testada possui prática de estacionamento sobre o passeio ? | Sim | 0 |
| P_16 | Classificação geral da calçada pelo pesquisador. | Regular | 5 |

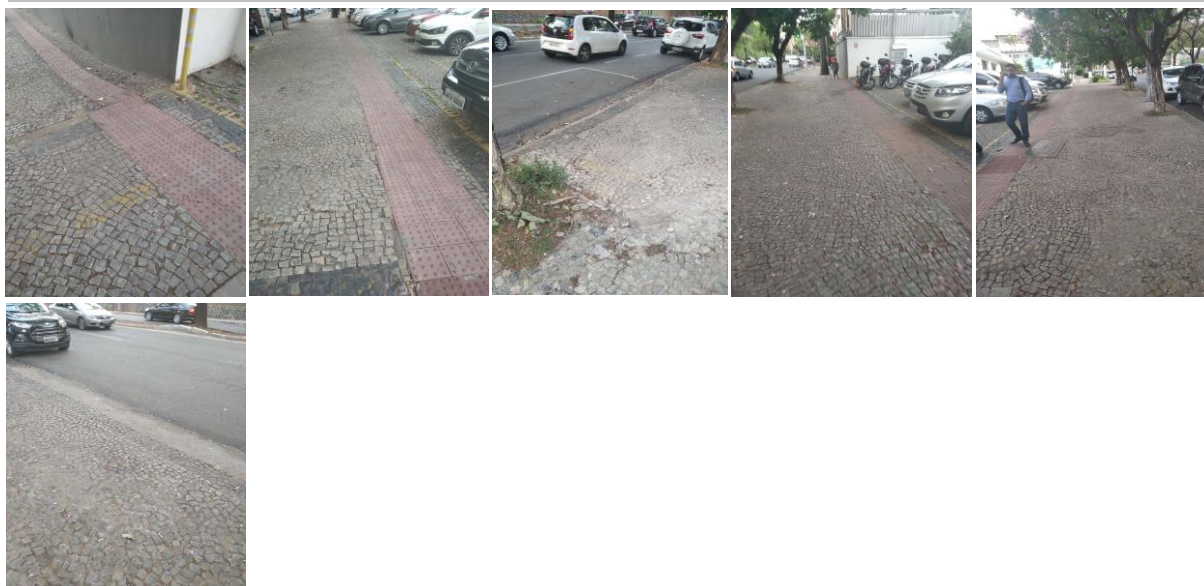
## Fotos Complementares - Detalhes do Passeio

| ID | Itens Avaliados | Respostas | Nota |
|---|---|---|---|
| P_8_1 | O piso tátil está no eixo da faixa livre ? | Não | 0 |
| P_8_2 | Se tem uma leve mudança de direção está conforme a norma ? | Não | 0 |
