## Lote 4 - Rota: Contorno

**FRATAR**  
ENGENHARIA CONSULTIVA

| Diagnóstico da Calçada | Qualidade do Serviço | |
| Endereço: Av.Contorno, 1994 | 60 | C |

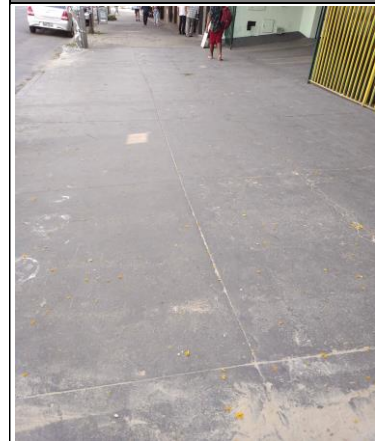
### Foto Geral

| ID | Itens Avaliados | Respostas | Nota |
|---|---|---|---|
| P_4 | Existência de Buracos ? | Muitos | 0 |
| P_5 | Condições Gerais do Piso e meio-fio da calçada ? | Péssimo | 0 |
| P_16 | Classificação geral da calçada pelo pesquisador. | Ruim | 0 |
