# Lote 5 - Rota: Sul

**FRATAR**  
ENGENHARIA CONSULTIVA

| Diagnóstico da Calçada | Qualidade do Serviço | |
| Endereço: Av. Nossa Sra. Do Carmo, 1690 | 45 | D |

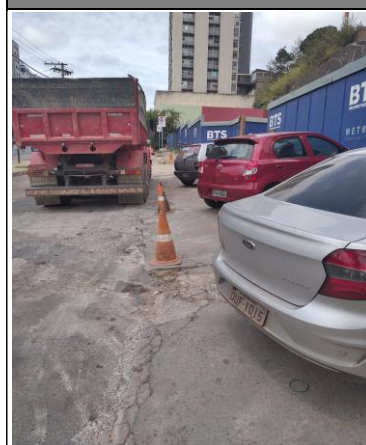
## Foto Geral

| ID | Itens Avaliados | Respostas | Nota |
|---|---|---|---|
| P_4 | Existência de Buracos ? | Muitos | 0 |
| P_5 | Condições Gerais do Piso e meio-fio da calçada ? | Péssimo | 0 |
| P_7 | Tem rebaixamento de calçada para Pedestre ? | Não, mas deveria ter. | 0 |
| P_9 | A calçada Possui Rebaixamento de Veículos correto ? | Não | 0 |
| P_16 | Classificação geral da calçada pelo pesquisador. | Ruim | 0 |
