Lote 1 - Rota: Padre Pedro Pinto

Diagnóstico da Calçada		Qualidade do Serviço	
Endereço: Rua Padre Pedro Pinto, 3345		20	F
Data do Registro: 21/11/2019 09:22:38			
Num. Lote CTM: 210576100340

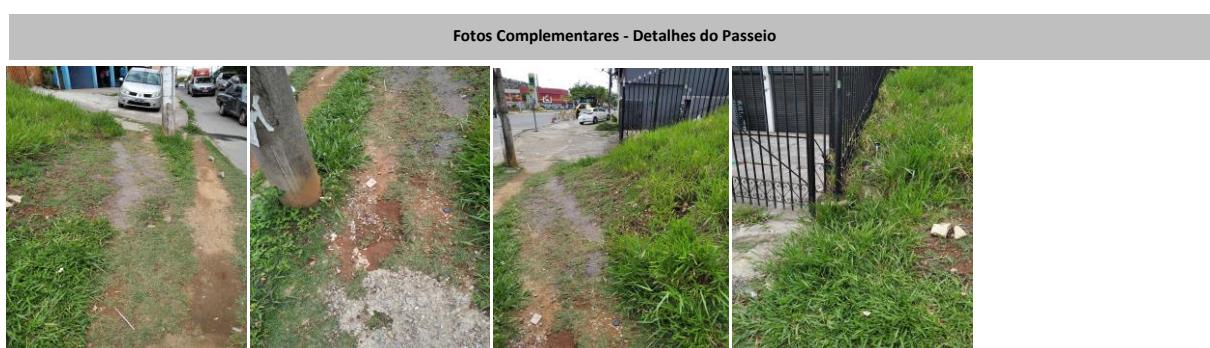
Foto Geral

ID	Itens Avaliados	Respostas	Nota
P_1	O Mobiliário urbano está dentro da faixa de serviço de 70 cm ?	Sim	-
P_2	Qual a largura livre do Passeio ?	Acima de 1.50 m	10
P_3	Tipo de revestimento da calçada ?	Terra	-10
P_4	Existencia de Buracos ?	Muitos	0
P_5	Condições Gerais do Piso e meio-fio da calçada ?	Péssimo	0
P_6	Presença de desniveis ?	Severo	0
P_7	Tem rebaixamento de calçada para Pedestre ?	Não	10
P_8	Possui piso tátil ao longo da Calçada ?	Não	-
P_9	A calçada Possui Rebaixamento de Veículos correto ?	N.A	0
P_10	Existencia de altura livre menor que 2,10 m ?	Não	-
P_11	O Passeio está no padrao da SMPU ?	Não	0
P_12	A testada possui prática de estacionamento sobre o passeio ?	Não	10
P_13	Existe algum dispositivo de Drenagem sobre a calçada ?	Não	0
P_14	Existe PED em frente a testada ?	Não	-
P_15	Existe FTP em frente a testada ?	Não	-
P_16	Classificação geral da calçada pelo pesquisador.	Ruim	0
