# Lote 1 - Rota: Noroeste

**FRATAR**  
ENGENHARIA CONSULTIVA

| Diagnóstico da Calçada | Qualidade do Serviço | |
| Endereço: Av. Brigadeiro Eduardo Gomes, 970 | 70 | C |

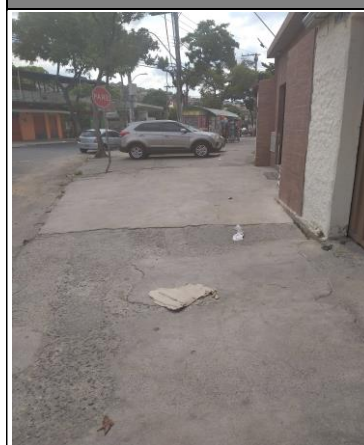
## Foto Geral

| ID | Itens Avaliados | Respostas | Nota |
|---|---|---|---|
| P_5 | Condições Gerais do Piso e meio-fio da calçada ? | Regular | 5 |
| P_9 | A calçada Possui Rebaixamento de Veículos correto ? | Não | 0 |
| P_11 | O Passeio está no padrão da SMPU ? | Não | 0 |
| P_16 | Classificação geral da calçada pelo pesquisador. | Regular | 5 |
