| Diagnóstico da Calçada | Qualidade do Serviço | |
| Endereço: Rua Rio Grande do Norte, 1022 | 40 | D |

# Lote 5 - Rota: Afonso Pena

**FRATAR**  
ENGENHARIA CONSULTIVA

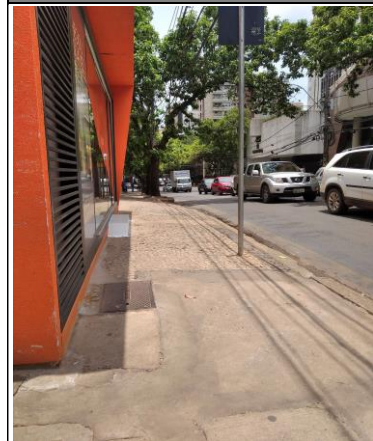
Foto Geral

| ID | Itens Avaliados | Respostas | Nota |
|---|---|---|---|
| P_4 | Existência de Buracos ? | Muitos | 0 |
| P_5 | Condições Gerais do Piso e meio-fio da calçada ? | Péssimo | 0 |
| P_16 | Classificação geral da calçada pelo pesquisador. | Ruim | 0 |
