# Lote 5 - Rota: Sul

**FRATAR**  
ENGENHARIA CONSULTIVA

| Diagnóstico da Calçada | Qualidade do Serviço | |
| Endereço: Av. Cristovão Colombo, 506 | 37 | D |

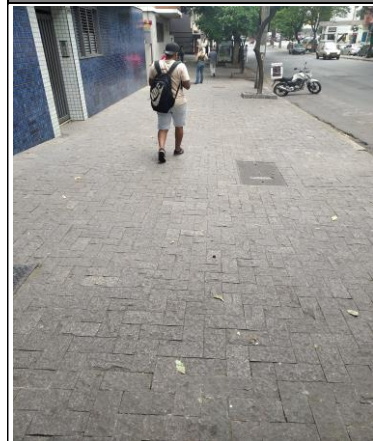
## Foto Geral

| ID | Itens Avaliados | Respostas | Nota |
|---|---|---|---|
| P_6 | Presença de desníveis ? | Severo | 0 |
| P_16 | Classificação geral da calçada pelo pesquisador. | Ruim | 0 |

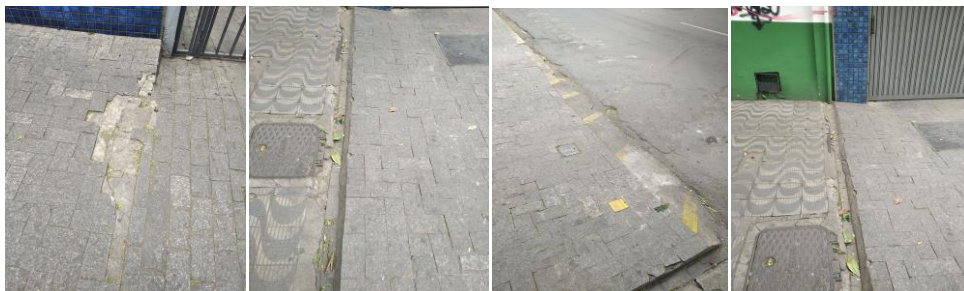
## Fotos Complementares - Detalhes do Passeio

| ID | Itens Avaliados | Respostas | Nota |
|---|---|---|---|
| P_4 | Existência de Buracos ? | Poucos | 5 |
| P_9 | A calçada Possui Rebaixamento de Veículos correto ? | Não | 0 |
| P_13 | Existe algum dispositivo de Drenagem sobre a calçada ? | Sim | -8 |

| ID | Itens Avaliados | Respostas | Nota |
|---|---|---|---|
| P_13_1 | Dispositivo de Drenagem está devidamente instalado e bem conservado? | Não | -3 |
| P_13_2 | Dispositivo de Drenagem oferece risco para caminamento seguro de pedestre? | Sim | -5 |
