## Lote 3 - Rota: Antônio Carlos II

**FRATAR**  
ENGENHARIA CONSULTIVA

| Diagnóstico da Calçada | Qualidade do Serviço | |
| Endereço: Av. Portugal, 21 | 80 | B |

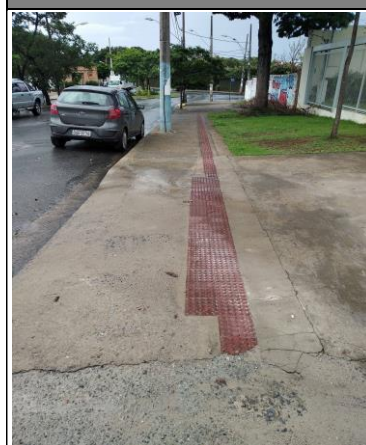
### Foto Geral

| ID | Itens Avaliados | Respostas | Nota |
|---|---|---|---|
| P_5 | Condições Gerais do Piso e meio-fio da calçada ? | Regular | 5 |
| P_11 | O Passeio está no padrão da SMPU ? | Não | 0 |
| P_16 | Classificação geral da calçada pelo pesquisador. | Regular | 5 |

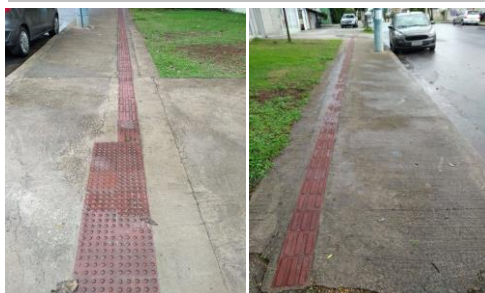
### Fotos Complementares - Detalhes do Passeio

| ID | Itens Avaliados | Respostas | Nota |
|---|---|---|---|
| P_8_1 | O piso tátil está no eixo da faixa livre ? | Não | 0 |
| P_8_2 | Se tem uma leve mudança de direção está conforme a norma ? | Não | 0 |
| P_8_7 | O piso tátil tem conexão com os lotes vizinhos? | Não | 0 |
