## Lote 4 - Rota: Contorno

**FRATAR**  
ENGENHARIA CONSULTIVA

| Diagnóstico da Calçada | Qualidade do Serviço | |
|---|---|---|
| Endereço: Av.Contorno, 6190 | 85 | B |
| Data do Registro: 06/11/2019 16:31:39 | | |

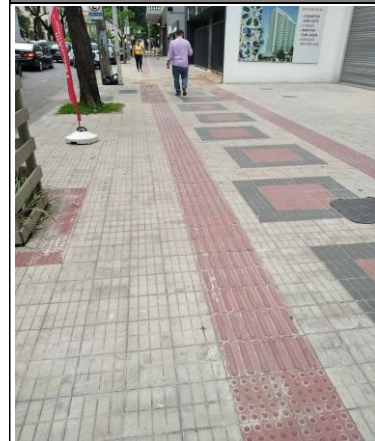
### Foto Geral

| ID | Itens Avaliados | Respostas | Nota |
|---|---|---|---|
| P_4 | Existência de Buracos ? | Poucos | 5 |
| P_16 | Classificação geral da calçada pelo pesquisador. | Regular | 5 |
