## Lote 4 - Rota: Contorno

**FRATAR**  
ENGENHARIA CONSULTIVA

| Diagnóstico da Calçada | Qualidade do Serviço | |
| Endereço: Av.Contorno, 10633 | 55 | C |

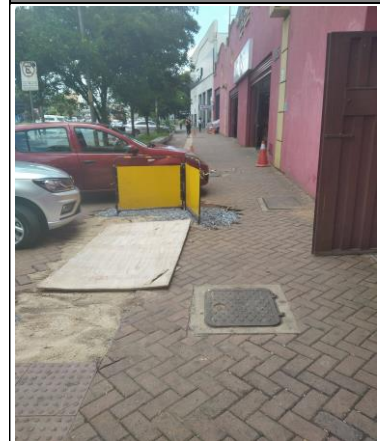
Foto Geral

| ID | Itens Avaliados | Respostas | Nota |
|---|---|---|---|
| P_5 | Condições Gerais do Piso e meio-fio da calçada ? | Péssimo | 0 |
| P_16 | Classificação geral da calçada pelo pesquisador. | Ruim | 0 |

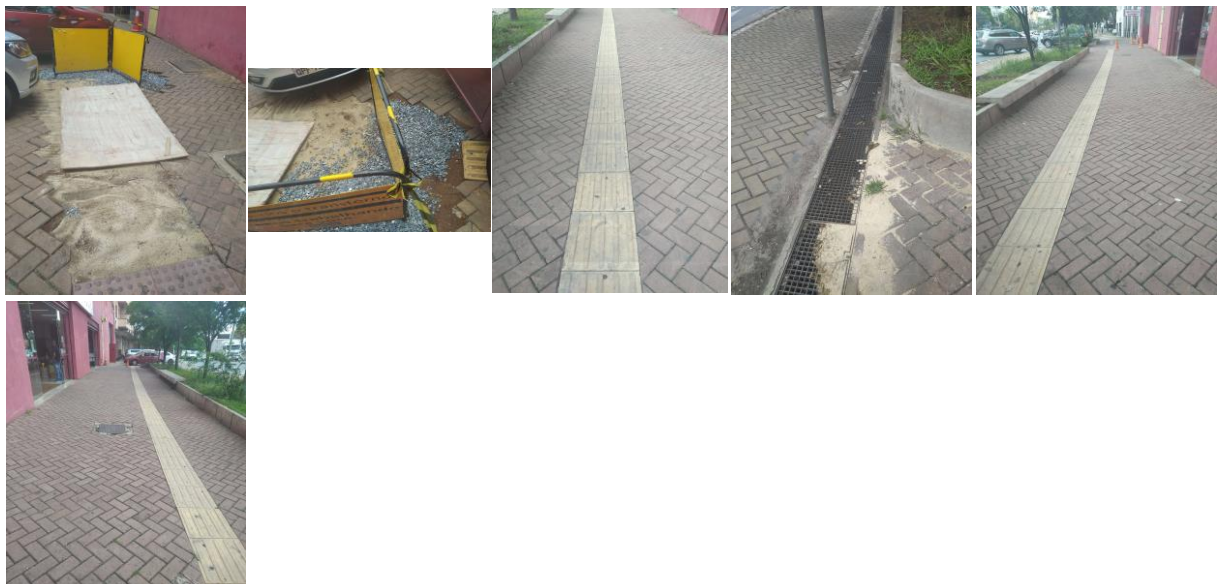
Fotos Complementares - Detalhes do Passeio

| ID | Itens Avaliados | Respostas | Nota |
|---|---|---|---|
| P_4 | Existência de Buracos ? | Poucos | 5 |

| ID | Itens Avaliados | Respostas | Nota |
|---|---|---|---|
| P_8_8 | O piso tátil está em boas condições aparentes? | Não | 0 |
