# Lote 4 - Rota: Raja Gabágia

| Diagnóstico da Calçada | Qualidade do Serviço | |
| Endereço: Av. Raja Gabaglia, 2226 | 70 | C |
| Data do Registro: 07/11/2019 12:28:48 | | |

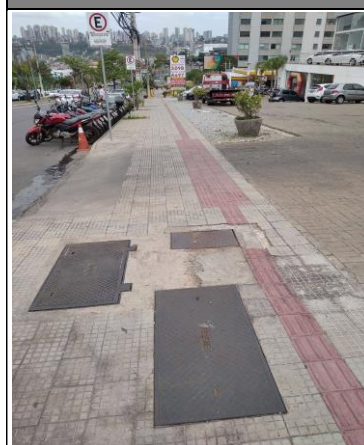
## Foto Geral

| ID | Itens Avaliados | Respostas | Nota |
|---|---|---|---|
| P_4 | Existência de Buracos ? | Poucos | 5 |
| P_5 | Condições Gerais do Piso e meio-fio da calçada ? | Regular | 5 |
| P_12 | A testada possui prática de estacionamento sobre o passeio ? | Sim | 0 |
| P_16 | Classificação geral da calçada pelo pesquisador. | Regular | 5 |

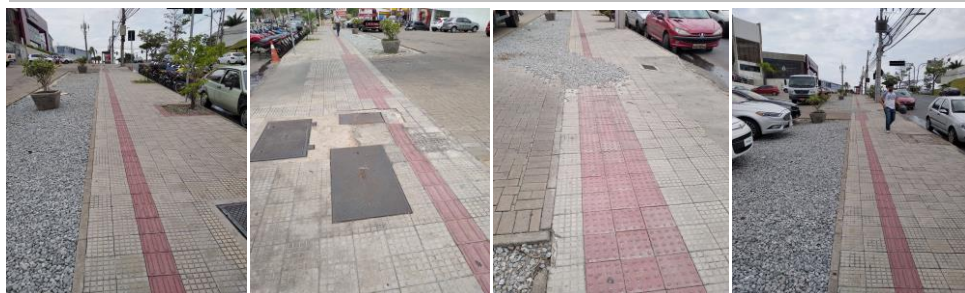
## Fotos Complementares - Detalhes do Passeio

| ID | Itens Avaliados | Respostas | Nota |
|---|---|---|---|
| P_8_1 | O piso tátil está no eixo da faixa livre ? | Não | 0 |
| P_8_2 | Se tem uma leve mudança de direção está conforme a norma ? | Não | 0 |
