Lote 4 - Rota: Raja Gabáglia

Diagnóstico da Calçada		Qualidade do Serviço	
Endereço: Av. Raja Gabaglia, 3680		90	B
Data do Registro: 11/11/2019 09:58:54			
Num. Lote CTM: 90999200200			
ID	Itens Avaliados	Respostas	Nota
P_1	O Mobiliário urbano está dentro da faixa de serviço de 70 cm ?	Sim	-
P_2	Qual a largura livre do Passeio ?	Acima de 1.50 m	10
P_3	Tipo de revestimento da calçada ?	Ladrilho Hidráulico	10
P_4	Existencia de Buracos ?	Nenhum	10
P_5	Condições Gerais do Piso e meio-fio da calçada ?	Ótimo(a)	10
P_6	Presença de desniveis ?	Nenhum	10
P_7	Tem rebaixamento de calçada para Pedestre ?	Não	10
P_8	Possui piso tátil ao longo da Calçada ?	Sim	-
P_9	A calçada Possui Rebaixamento de Veículos correto ?	Sim	10
P_10	Existencia de altura livre menor que 2,10 m ?	Não	-
P_11	O Passeio está no padrao da SMPU ?	Sim	5
P_12	A testada possui prática de estacionamento sobre o passeio ?	Não	10
P_13	Existe algum dispositivo de Drenagem sobre a calçada ?	Não	0

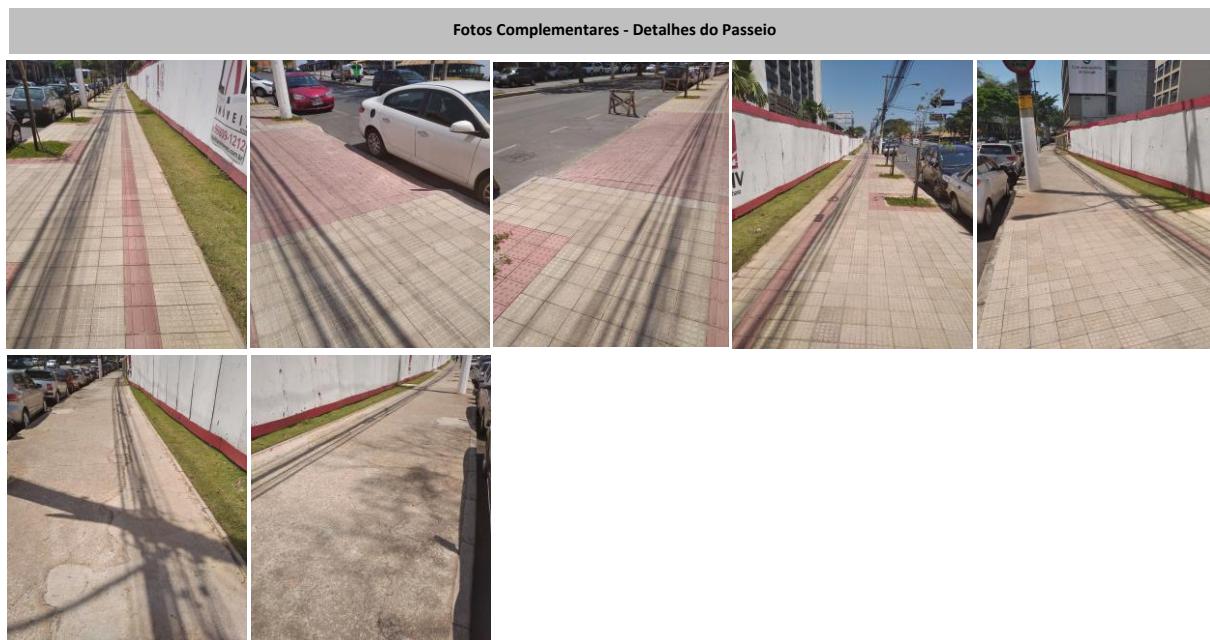
Foto Geral

P_14	Existe PED em frente a testada ?	Não	-
P_15	Existe FTP em frente a testada ?	Não	-
P_16	Classificação geral da calçada pelo pesquisador.	Regular	5
