# Lote 4 - Rota: Raja Gabágia

**FRATAR**  
ENGENHARIA CONSULTIVA

| Diagnóstico da Calçada | Qualidade do Serviço | |
| Endereço: Rua Curitiba, 1697 | 60 | C |

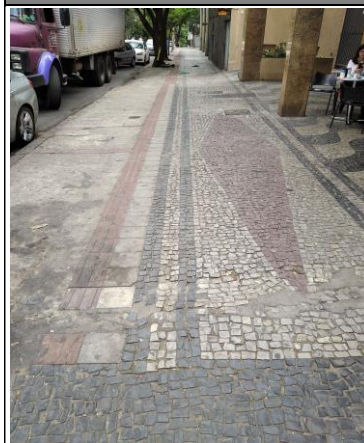
## Foto Geral

| ID | Itens Avaliados | Respostas | Nota |
|---|---|---|---|
| P_4 | Existência de Buracos ? | Poucos | 5 |
| P_5 | Condições Gerais do Piso e meio-fio da calçada ? | Regular | 5 |
| P_6 | Presença de desníveis ? | Leve | 7 |
| P_16 | Classificação geral da calçada pelo pesquisador. | Regular | 5 |

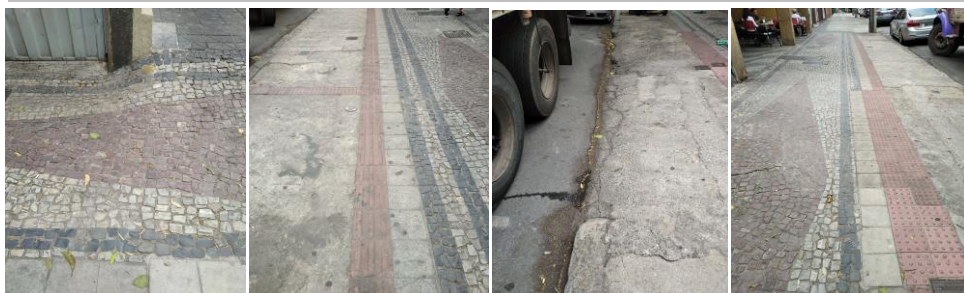
## Fotos Complementares - Detalhes do Passeio

| ID | Itens Avaliados | Respostas | Nota |
|---|---|---|---|
| P_9 | A calçada Possui Rebaixamento de Veículos correto ? | Não | 0 |
| P_11 | O Passeio está no padrão da SMPU ? | Não | 0 |

| ID | Itens Avaliados | Respostas | Nota |
|---|---|---|---|
| P_8_1 | O piso tátil está no eixo da faixa livre ? | Não | 0 |
| P_8_2 | Se tem uma leve mudança de direção está conforme a norma ? | Não | 0 |
