## Lote 3 - Rota: Antônio Carlos II

**FRATAR**  
ENGENHARIA CONSULTIVA

| Diagnóstico da Calçada | Qualidade do Serviço | |
| Endereço: Av. Portugal, 1558 | 61 | C |

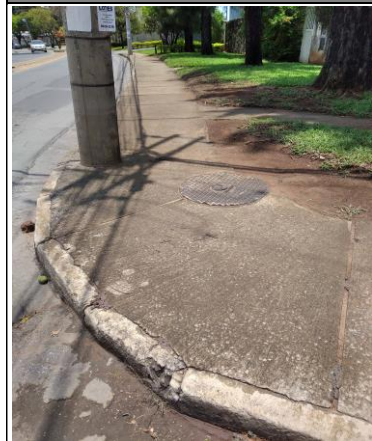
### Foto Geral

| ID | Itens Avaliados | Respostas | Nota |
|---|---|---|---|
| P_7 | Tem rebaixamento de calçada para Pedestre ? | Não, mas deveria ter. | 0 |
| P_11 | O Passeio está no padrão da SMPU ? | Não | 0 |
| P_16 | Classificação geral da calçada pelo pesquisador. | Regular | 5 |
