# Lote 1 - Rota: Noroeste

**FRATAR**  
ENGENHARIA CONSULTIVA

| Diagnóstico da Calçada | Qualidade do Serviço | |
| Endereço: Av. Abílio Machado, 946 | 42 | D |

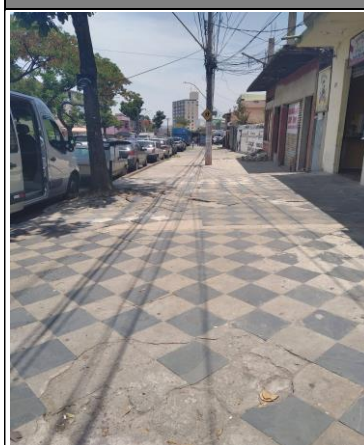
## Foto Geral

| ID | Itens Avaliados | Respostas | Nota |
|---|---|---|---|
| P_5 | Condições Gerais do Piso e meio-fio da calçada ? | Péssimo | 0 |
| P_6 | Presença de desníveis ? | Leve | 7 |
| P_16 | Classificação geral da calçada pelo pesquisador. | Ruim | 0 |

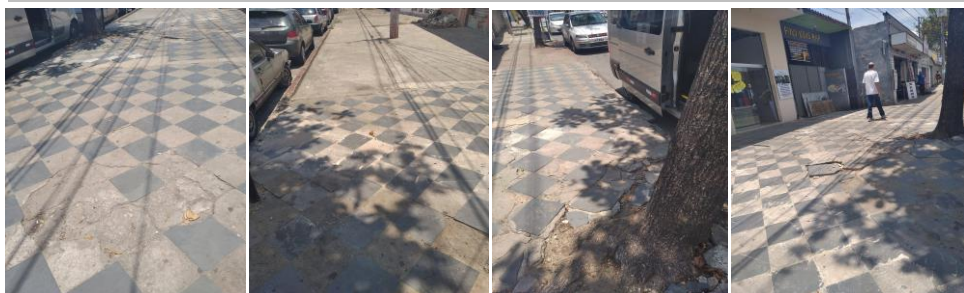
## Fotos Complementares - Detalhes do Passeio

| ID | Itens Avaliados | Respostas | Nota |
|---|---|---|---|
| P_4 | Existência de Buracos ? | Poucos | 5 |
