# Lote 5 - Rota: Afonso Pena

**FRATAR**  
ENGENHARIA CONSULTIVA

| Diagnóstico da Calçada | Qualidade do Serviço | |
| Endereço: Av. Afonso Pena, 2185 | 55 | C |

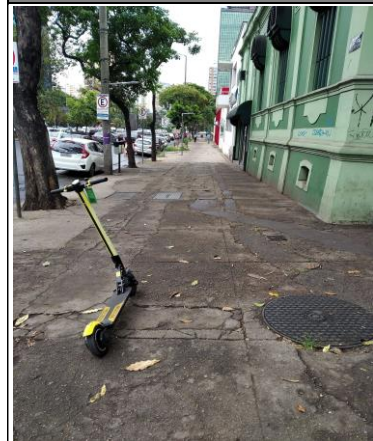
## Foto Geral

| ID | Itens Avaliados | Respostas | Nota |
|---|---|---|---|
| P_4 | Existência de Buracos ? | Poucos | 5 |
| P_5 | Condições Gerais do Piso e meio-fio da calçada ? | Péssimo | 0 |
| P_16 | Classificação geral da calçada pelo pesquisador. | Ruim | 0 |
