## Lote 4 - Rota: Contorno

**FRATAR**  
ENGENHARIA CONSULTIVA

| Diagnóstico da Calçada | Qualidade do Serviço | |
| Endereço: Av.Contorno, 7245 | 50 | D |

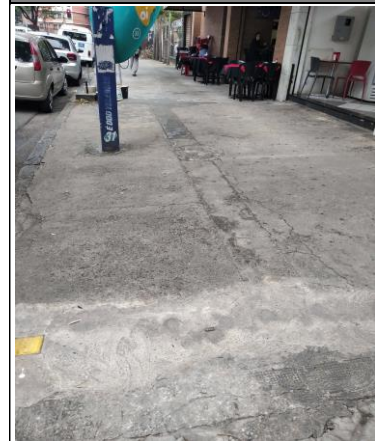
Foto Geral

| ID | Itens Avaliados | Respostas | Nota |
|---|---|---|---|
| P_4 | Existência de Buracos ? | Muitos | 0 |
| P_5 | Condições Gerais do Piso e meio-fio da calçada ? | Péssimo | 0 |
| P_16 | Classificação geral da calçada pelo pesquisador. | Ruim | 0 |
