# Lote 1 - Rota: Carlos Luz

**FRATAR**  
ENGENHARIA CONSULTIVA

| Diagnóstico da Calçada | Qualidade do Serviço | |
| Endereço: Rua Conceição do Mato Dentro, 282 | 61 | C |

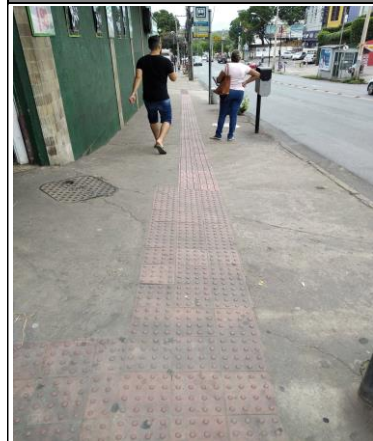
## Foto Geral

| ID | Itens Avaliados | Respostas | Nota |
|---|---|---|---|
| P_2 | Qual a largura livre do Passeio ? | Entre 1.20 m e 1.50 m | 6 |
| P_7 | Tem rebaixamento de calçada para Pedestre ? | Não, mas deveria ter. | 0 |
| P_11 | O Passeio está no padrão da SMPU ? | Não | 0 |
| P_16 | Classificação geral da calçada pelo pesquisador. | Regular | 5 |

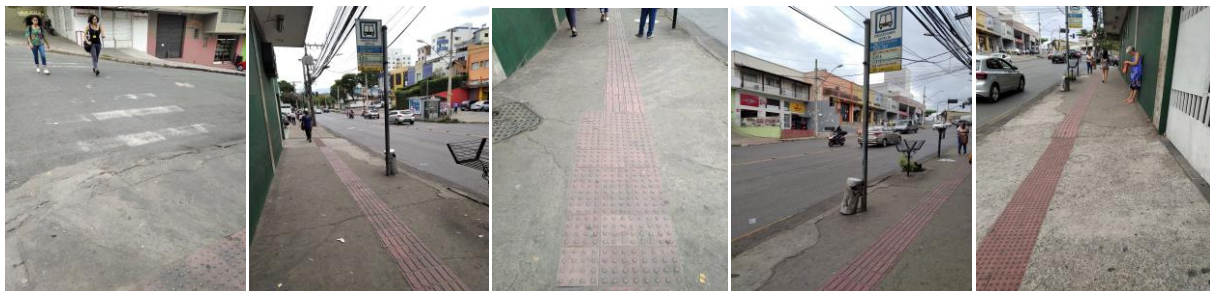
## Fotos Complementares - Detalhes do Passeio

| ID | Itens Avaliados | Respostas | Nota |
|---|---|---|---|
| P_8_1 | O piso tátil está no eixo da faixa livre ? | Não | 0 |
| P_8_2 | Se tem uma leve mudança de direção está conforme a norma ? | Não | 0 |
| P_8_6 | Tem piso tátil em pontos de ônibus conforme a norma? | Não | 0 |
