# Lote 5 - Rota: Sul

**FRATAR**  
ENGENHARIA CONSULTIVA

| Diagnóstico da Calçada | Qualidade do Serviço | |
| Endereço: Gonçalves Dias, 1278 | 63 | C |

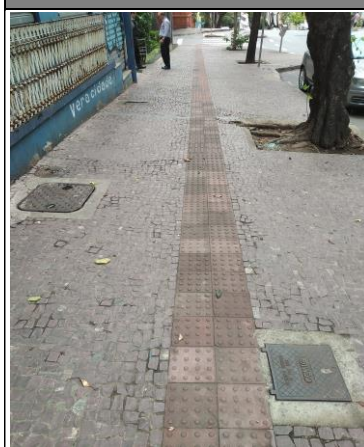
## Foto Geral

| ID | Itens Avaliados | Respostas | Nota |
|---|---|---|---|
| P_4 | Existência de Buracos ? | Poucos | 5 |
| P_5 | Condições Gerais do Piso e meio-fio da calçada ? | Regular | 5 |
| P_9 | A calçada Possui Rebaixamento de Veículos correto ? | Não | 0 |
| P_11 | O Passeio está no padrão da SMPU ? | Não | 0 |
| P_16 | Classificação geral da calçada pelo pesquisador. | Regular | 5 |
