## Lote 4 - Rota: Contorno

| Diagnóstico da Calçada | Qualidade do Serviço | |
| Endereço: Av.Contorno, 6545 | 50 | D |
| Data do Registro: 07/11/2019 17:04:01 | | |

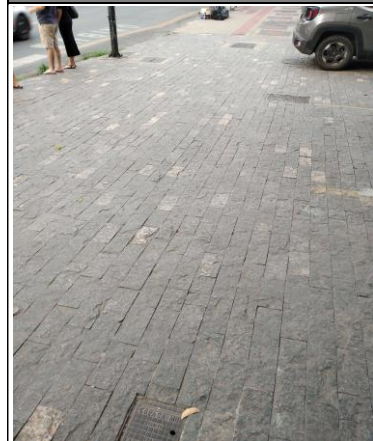
### Foto Geral

| ID | Itens Avaliados | Respostas | Nota |
|---|---|---|---|
| P_3 | Tipo de revestimento da calçada ? | Outro | 0 |
| P_7 | Tem rebaixamento de calçada para Pedestre ? | Não, mas deveria ter. | 0 |
| P_11 | O Passeio está no padrão da SMPU ? | Não | 0 |
| P_16 | Classificação geral da calçada pelo pesquisador. | Ruim | 0 |
