# Lote 1 - Rota: Noroeste

**FRATAR**  
ENGENHARIA CONSULTIVA

| Diagnóstico da Calçada | Qualidade do Serviço | |
| Endereço: Av. Brigadeiro Eduardo Gomes, 426 | 85 | B |

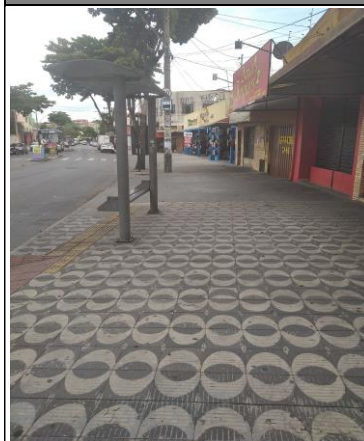
## Foto Geral

| ID | Itens Avaliados | Respostas | Nota |
|---|---|---|---|
| P_11 | O Passeio está no padrão da SMPU ? | Não | 0 |
| P_16 | Classificação geral da calçada pelo pesquisador. | Regular | 5 |
