## Lote 4 - Rota: Contorno

**FRATAR**  
ENGENHARIA CONSULTIVA

| Diagnóstico da Calçada | Qualidade do Serviço | |
|---|---|---|
| Endereço: Av.Contorno, 11460 | 50 | D |
| Data do Registro: 29/10/2019 11:46:17 | | |

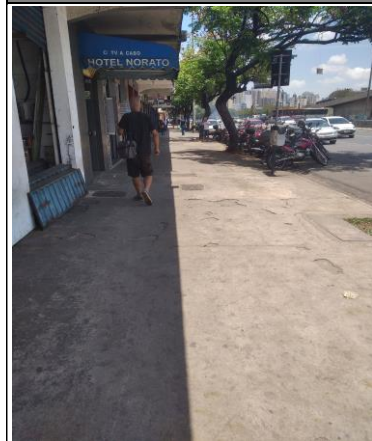
Foto Geral

| ID | Itens Avaliados | Respostas | Nota |
|---|---|---|---|
| P_4 | Existência de Buracos ? | Muitos | 0 |
| P_5 | Condições Gerais do Piso e meio-fio da calçada ? | Péssimo | 0 |
| P_16 | Classificação geral da calçada pelo pesquisador. | Ruim | 0 |
