# Lote 1 - Rota: Noroeste

**FRATAR**  
ENGENHARIA CONSULTIVA

| Diagnóstico da Calçada | Qualidade do Serviço | |
| Endereço: Av. Brigadeiro Eduardo Gomes, 817 | 75 | B |

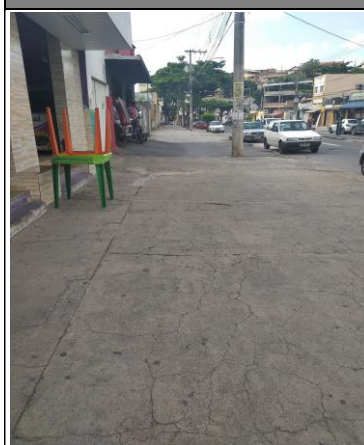
## Foto Geral

| ID | Itens Avaliados | Respostas | Nota |
|---|---|---|---|
| P_4 | Existência de Buracos ? | Poucos | 5 |
| P_5 | Condições Gerais do Piso e meio-fio da calçada ? | Regular | 5 |
| P_11 | O Passeio está no padrão da SMPU ? | Não | 0 |
| P_16 | Classificação geral da calçada pelo pesquisador. | Regular | 5 |
