| Diagnóstico da Calçada | Qualidade do Serviço | |
| Endereço: Av. Augusto de Lima, 1750 | 47 | D |

## Lote 3 - Rota: Augusto de Lima

**FRATAR**  
ENGENHARIA CONSULTIVA

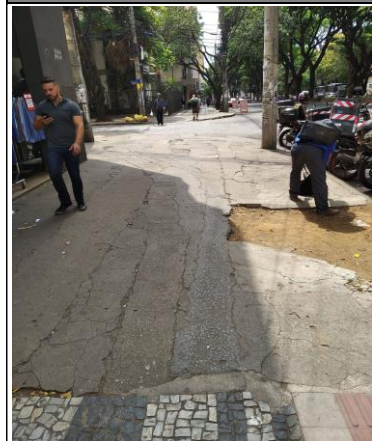
Foto Geral

| ID | Itens Avaliados | Respostas | Nota |
|---|---|---|---|
| P_4 | Existência de Buracos ? | Muitos | 0 |
| P_5 | Condições Gerais do Piso e meio-fio da calçada ? | Péssimo | 0 |
| P_11 | O Passeio está no padrão da SMPU ? | Não | 0 |
| P_16 | Classificação geral da calçada pelo pesquisador. | Ruim | 0 |

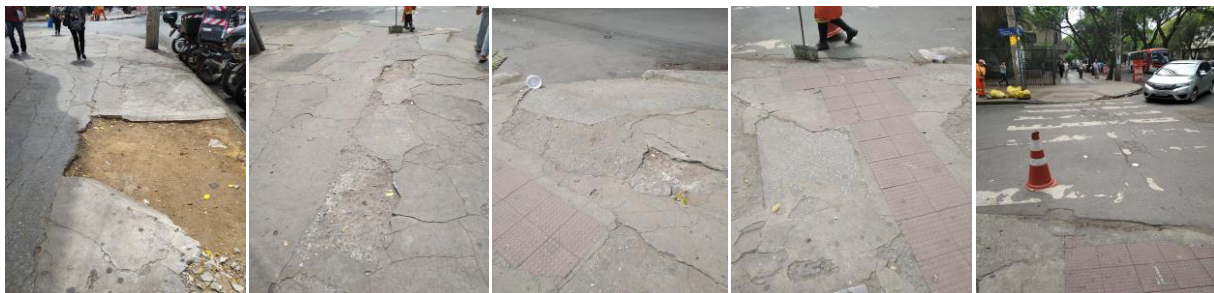
Fotos Complementares - Detalhes do Passeio

| ID | Itens Avaliados | Respostas | Nota |
|---|---|---|---|
| P_7_1_2 | Se for do Tipo 1, O rebaixo tem abas conforme a norma ? | Não | -1 |
| P_7_3 | O rebaixo possui piso tátil ? | Tem só piso de alerta | -1 |
| P_7_3_1 | O piso tátil de alerta e direcional do rebaixo está conforme a norma ? | Não | -1 |
