## Lote 3 - Rota: Antônio Carlos II

**FRATAR**  
ENGENHARIA CONSULTIVA

| Diagnóstico da Calçada | Qualidade do Serviço | |
| Endereço: Av. Portugal, 1900 | <b>82</b> | <b>B</b> |

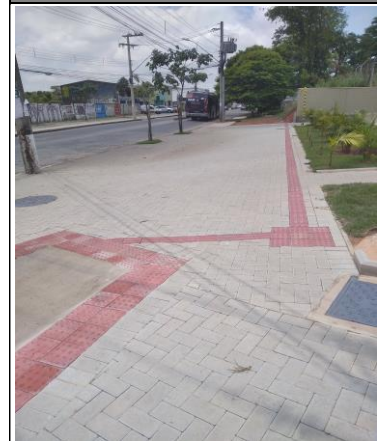
Foto Geral

| ID | Itens Avaliados | Respostas | Nota |
|---|---|---|---|
| P_11 | O Passeio está no padrão da SMPU ? | Não | 0 |
| P_16 | Classificação geral da calçada pelo pesquisador. | Regular | 5 |

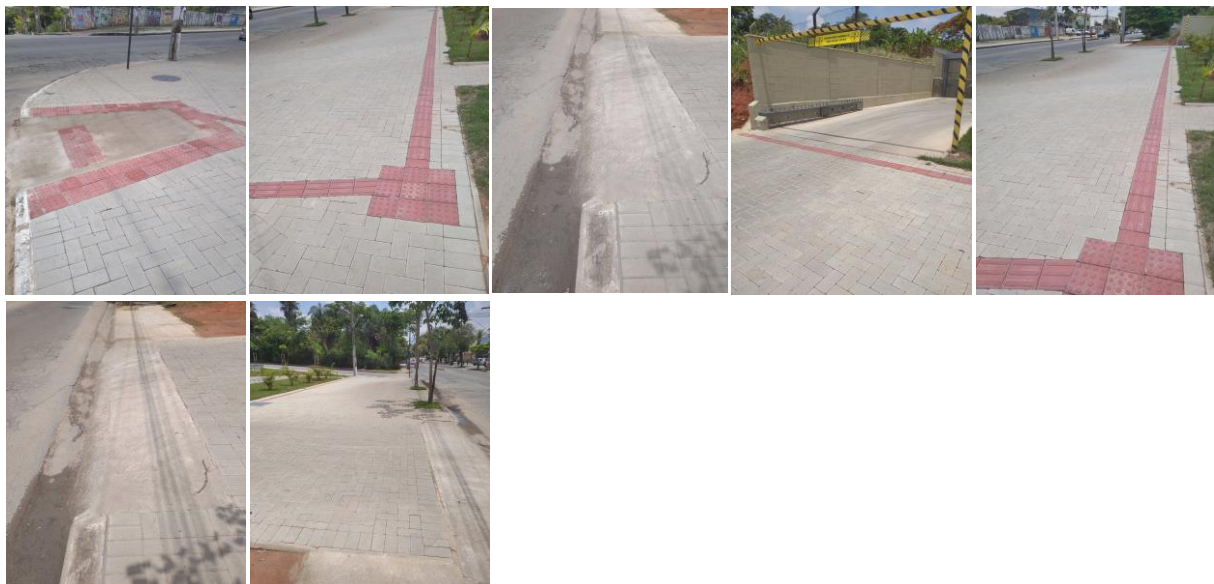
Fotos Complementares - Detalhes do Passeio

| ID | Itens Avaliados | Respostas | Nota |
|---|---|---|---|
| P_7_1_2 | Se for do Tipo 1, O rebaixo tem abas conforme a norma ? | Não | -1 |
| P_7_3 | O rebaixo possui piso tátil ? | Tem só piso de alerta | -1 |
| P_7_3_1 | O piso tátil de alerta e direcional do rebaixo está conforme a norma ? | Não | -1 |
| P_8_1 | O piso tátil está no eixo da faixa livre ? | Não | 0 |
| P_8_9 | O piso tátil apresenta desenho com bom senso? | Não | 0 |
