# Lote 1 - Rota: Noroeste

**FRATAR**  
ENGENHARIA CONSULTIVA

| Diagnóstico da Calçada | Qualidade do Serviço | |
| Endereço: Av. Ivaí, 1220 | 52 | C |

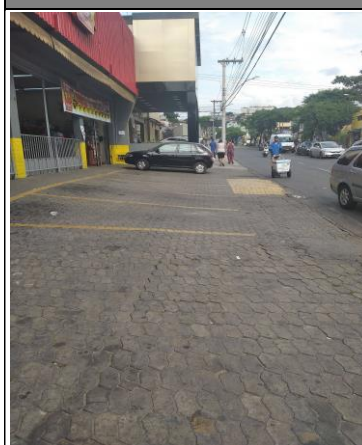
## Foto Geral

| ID | Itens Avaliados | Respostas | Nota |
|---|---|---|---|
| P_4 | Existência de Buracos ? | Poucos | 5 |
| P_5 | Condições Gerais do Piso e meio-fio da calçada ? | Regular | 5 |
| P_6 | Presença de desníveis ? | Leve | 7 |
| P_9 | A calçada Possui Rebaixamento de Veículos correto ? | Não | 0 |
| P_11 | O Passeio está no padrão da SMPU ? | Não | 0 |
| P_12 | A testada possui prática de estacionamento sobre o passeio ? | Sim | 0 |
| P_16 | Classificação geral da calçada pelo pesquisador. | Regular | 5 |
