| Diagnóstico da Calçada | Qualidade do Serviço | |
| Endereço: Av. Portugal, 2725 | 35 | D |
| Data do Registro: 19/11/2019 10:38:08 | | |
| Num. Lote CTM: 200072400565 | | |

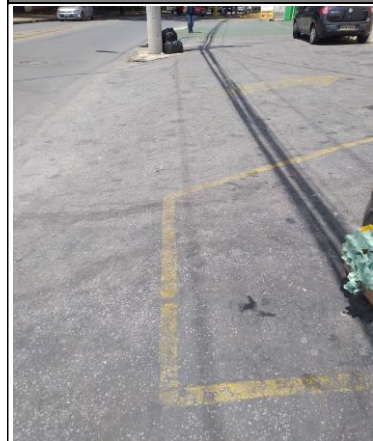
Foto Geral

| ID | Itens Avaliados | Respostas | Nota |
|---|---|---|---|
| P_16 | Classificação geral da calçada pelo pesquisador. | Ruim | 0 |

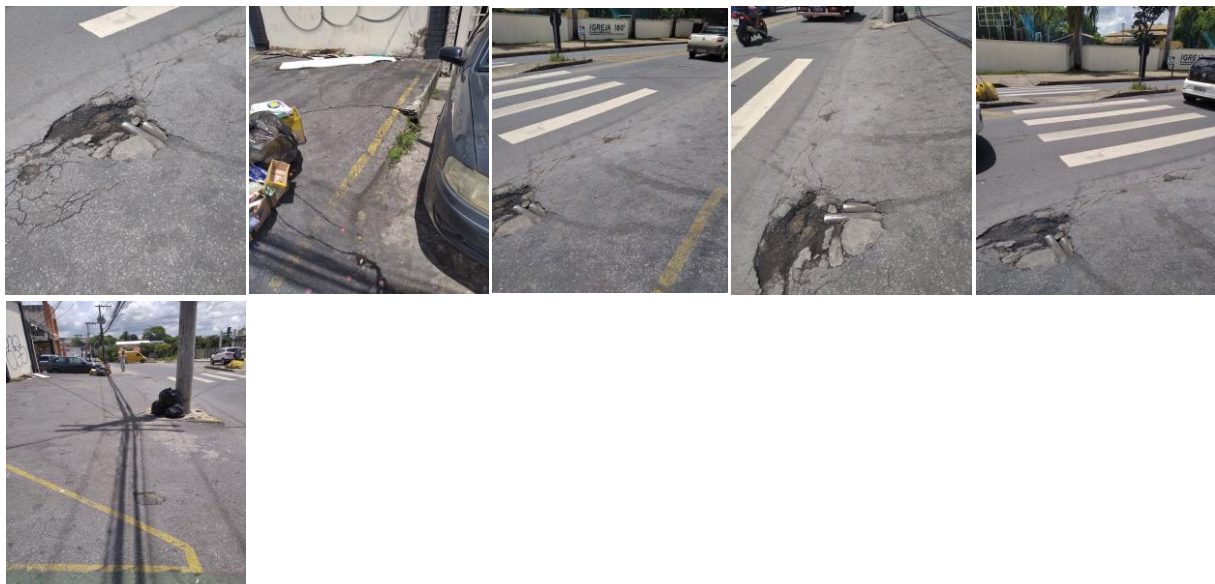
Fotos Complementares - Detalhes do Passeio

| ID | Itens Avaliados | Respostas | Nota |
|---|---|---|---|
| P_6 | Presença de desníveis ? | Severo | 0 |
| P_7 | Tem rebaixamento de calçada para Pedestre ? | Não, mas deveria ter. | 0 |
| P_9 | A calçada Possui Rebaixamento de Veículos correto ? | Não | 0 |
