## Lote 5 - Rota: Afonso Pena

**FRATAR**  
ENGENHARIA CONSULTIVA

| Diagnóstico da Calçada | Qualidade do Serviço | |
|---|---|---|
| Endereço: Av. Afonso Pena, s/nº | 61 | C |

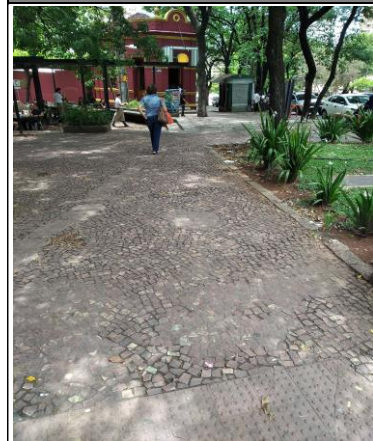
### Foto Geral

| ID | Itens Avaliados | Respostas | Nota |
|---|---|---|---|
| P_16 | Classificação geral da calçada pelo pesquisador. | Regular | 5 |

Observações: Praça Benjamin Guimarães

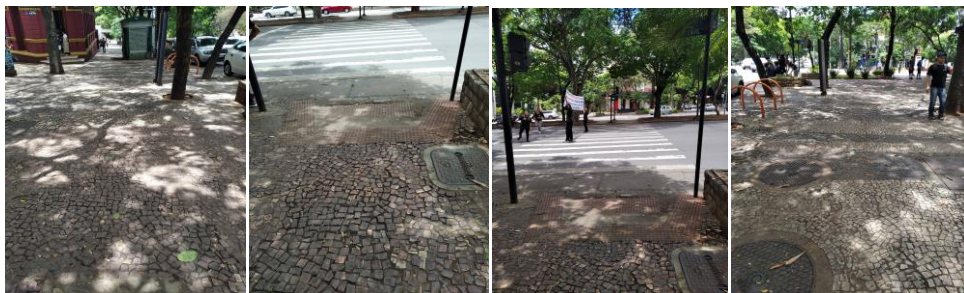
### Fotos Complementares - Detalhes do Passeio

| ID | Itens Avaliados | Respostas | Nota |
|---|---|---|---|
| P_4 | Existência de Buracos ? | Poucos | 5 |
| P_5 | Condições Gerais do Piso e meio-fio da calçada ? | Regular | 5 |

| ID | Itens Avaliados | Respostas | Nota |
|---|---|---|---|
| P_7_1_2 | Se for do Tipo 1, O rebaixo tem abas conforme a norma ? | Não | -1 |
| P_7_3 | O rebaixo possui piso tátil ? | Tem só piso de alerta | -1 |
