| Diagnóstico da Calçada | Qualidade do Serviço | |
| Endereço: Av. Portugal, 321 | 46 | D |
| Data do Registro: 19/11/2019 14:18:31 | | |
| Num. Lote CTM: 200028600235 | | |

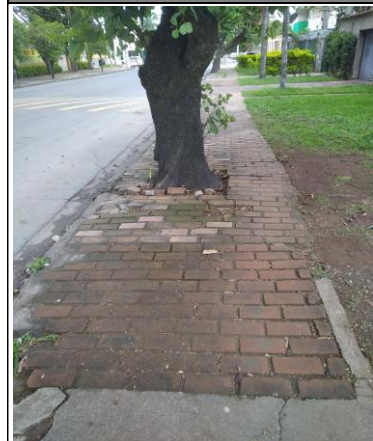
Foto Geral

| ID | Itens Avaliados | Respostas | Nota |
|---|---|---|---|
| P_5 | Condições Gerais do Piso e meio-fio da calçada ? | Péssimo | 0 |
| P_16 | Classificação geral da calçada pelo pesquisador. | Ruim | 0 |
