# Lote 1 - Rota: Noroeste

| Diagnóstico da Calçada | Qualidade do Serviço | |
| Endereço: Av. Brigadeiro Eduardo Gomes, s/nº | 65 | C |

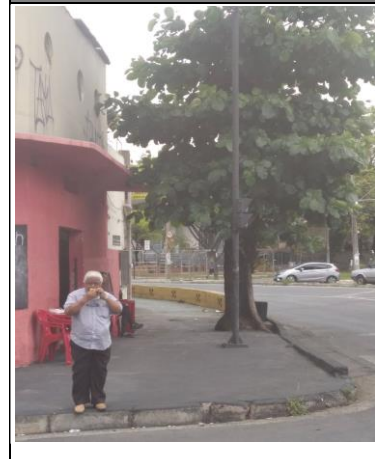
## Foto Geral

| ID | Itens Avaliados | Respostas | Nota |
|---|---|---|---|
| P_7 | Tem rebaixamento de calçada para Pedestre ? | Não, mas deveria ter. | 0 |
| P_11 | O Passeio está no padrão da SMPU ? | Não | 0 |
| P_16 | Classificação geral da calçada pelo pesquisador. | Regular | 5 |

Observações: Sem numeração
