| Diagnóstico da Calçada | Qualidade do Serviço | |
| Endereço: Rua Rio Grande do Norte, 888 | 65 | C |
| Num. Lote CTM: 10144000430 | | |

# Lote 5 - Rota: Afonso Pena

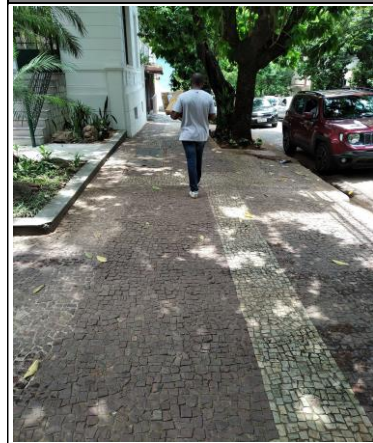
Foto Geral

| ID | Itens Avaliados | Respostas | Nota |
|---|---|---|---|
| P_5 | Condições Gerais do Piso e meio-fio da calçada ? | Regular | 5 |
| P_6 | Presença de desníveis ? | Leve | 7 |
| P_16 | Classificação geral da calçada pelo pesquisador. | Regular | 5 |
