# Lote 1 - Rota: Noroeste

**FRATAR**  
ENGENHARIA CONSULTIVA

| Diagnóstico da Calçada | Qualidade do Serviço | |
| Endereço: Av. Abílio Machado, 999 | 55 | C |

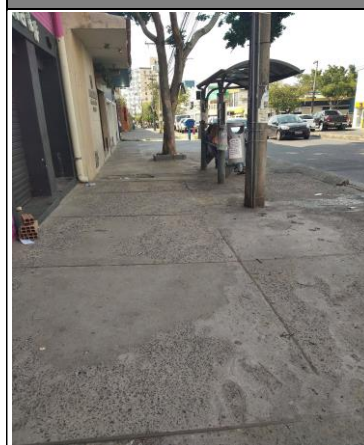
## Foto Geral

| ID | Itens Avaliados | Respostas | Nota |
|---|---|---|---|
| P_4 | Existência de Buracos ? | Poucos | 5 |
| P_5 | Condições Gerais do Piso e meio-fio da calçada ? | Péssimo | 0 |
| P_11 | O Passeio está no padrão da SMPU ? | Não | 0 |
| P_16 | Classificação geral da calçada pelo pesquisador. | Ruim | 0 |
