## Lote 4 - Rota: Contorno

**FRATAR**  
ENGENHARIA CONSULTIVA

| Diagnóstico da Calçada | Qualidade do Serviço | |
| Endereço: Av.Contorno, 2267 | 58 | C |

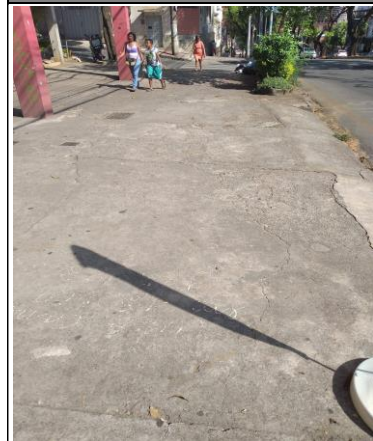
Foto Geral

| ID | Itens Avaliados | Respostas | Nota |
|---|---|---|---|
| P_4 | Existência de Buracos ? | Poucos | 5 |
| P_5 | Condições Gerais do Piso e meio-fio da calçada ? | Péssimo | 0 |
| P_6 | Presença de desníveis ? | Leve | 7 |
| P_16 | Classificação geral da calçada pelo pesquisador. | Ruim | 0 |
