# Lote 4 - Rota: Raja Gabália

**FRATAR**  
ENGENHARIA CONSULTIVA

| Diagnóstico da Calçada | Qualidade do Serviço | |
|---|---|---|
| Endereço: Rua Curitiba, 1709 | 40 | D |

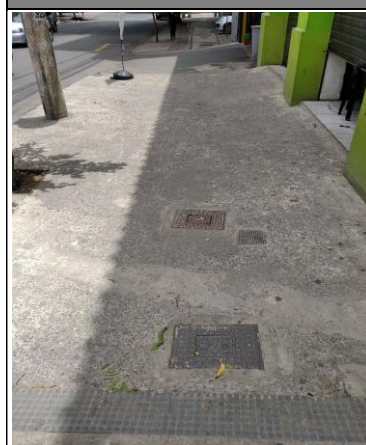
## Foto Geral

| ID | Itens Avaliados | Respostas | Nota |
|---|---|---|---|
| P_4 | Existência de Buracos ? | Muitos | 0 |
| P_5 | Condições Gerais do Piso e meio-fio da calçada ? | Péssimo | 0 |
| P_6 | Presença de desníveis ? | Severo | 0 |
| P_16 | Classificação geral da calçada pelo pesquisador. | Ruim | 0 |
