# Lote 1 - Rota: Noroeste

**FRATAR**  
ENGENHARIA CONSULTIVA

| Diagnóstico da Calçada | Qualidade do Serviço | |
| Endereço: Av. Abílio Machado, 2300 | 54 | C |

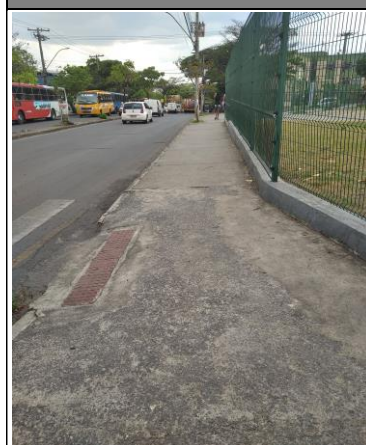
## Foto Geral

| ID | Itens Avaliados | Respostas | Nota |
|---|---|---|---|
| P_5 | Condições Gerais do Piso e meio-fio da calçada ? | Péssimo | 0 |
| P_16 | Classificação geral da calçada pelo pesquisador. | Ruim | 0 |

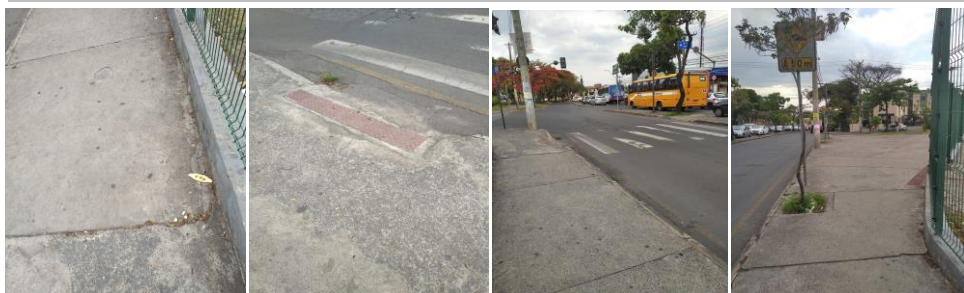
## Fotos Complementares - Detalhes do Passeio

| ID | Itens Avaliados | Respostas | Nota |
|---|---|---|---|
| P_7_1_1 | Se for do Tipo 1, Passeio possui largura livre de 1,2 m ? | Não | -3 |
| P_7_1_2 | Se for do Tipo 1, O rebaixo tem abas conforme a norma ? | Não | -1 |
| P_7_3 | O rebaixo possui piso tátil ? | Tem só piso de alerta | -1 |
| P_7_3_1 | O piso tátil de alerta e direcional do rebaixo está conforme a norma ? | Não | -1 |
